I/k "I Aplis"
Par lubrikeramikas TKC
pārbaudi

eksperta atzinums.

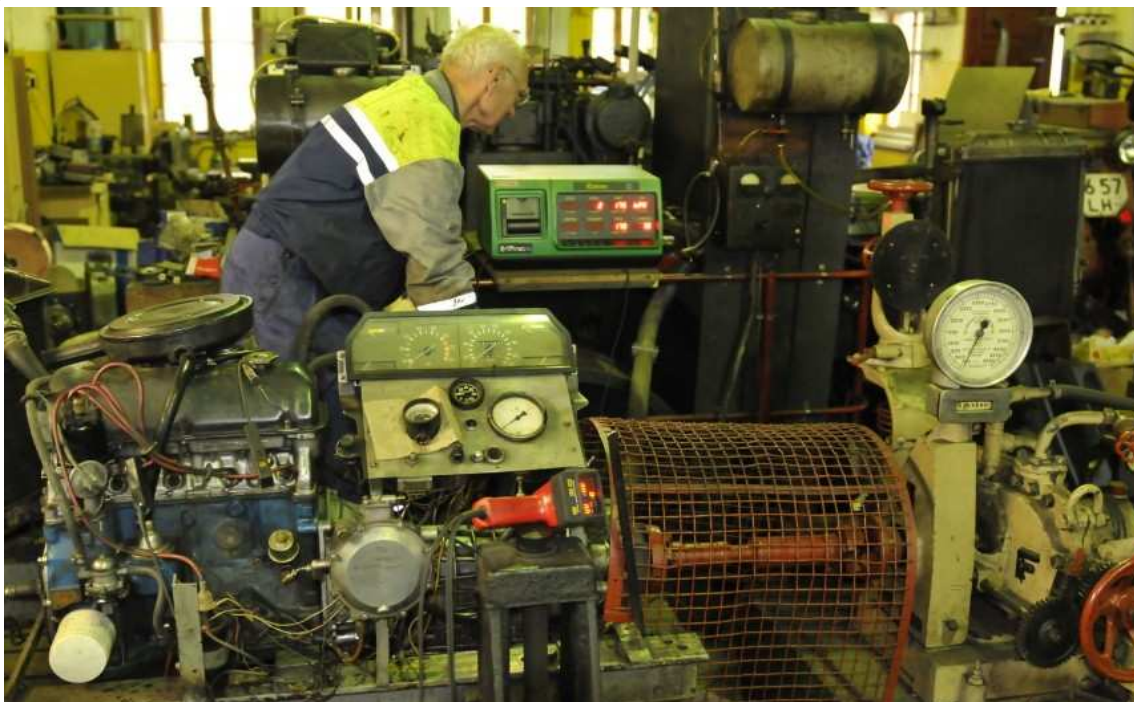
1. attēls. Motora stenda kopskats (motors, mērinstrumenti, hidrauliskā motora bremze), eksperimentālo mērījumu veikšanas process

Lubrikeramikas TKC iedarbība uz motora darbību tika pārbaudīta laboratorijas apstākļos uz motoru stenda. Pirms lubrikeramikas TKC pārbaūžu uzsākšanas, automobiļa VAZ 2106 motors tika izņemts no automobiļa (nobraukums 80 000 km). Automobilis nav ekspluatēts iepriekšējos 8 gadus, automobiļa ekspluatācijas laikā nav izmantotas motoreļļu piedevas. Automobiļa motoru uzstādot uz stenda, tam netika veikta apkope un netika veiktas nekādas izmaiņas motora regulējumos (gāzu sadales mehānisms, degvielas padeves sistēma). Pirms eksperimentu uzsākšanas, uz stenda uzstādītais motors tika iedarbināts un uzsildīts līdz darba temperatūrai, izmantojot tajā jau esošo motoreļļu. Uzsildītam motoram tika pievienots eļļošanas sistēmas mazgātājs. Pēc eļļošanas sistēmas mazgātāja pievienošanas, motors darbināts 20 minūtes brīvgaitas režīmā. Nākošajā dienā motors uzsildīts līdz darba temperatūrai, veikta motoreļļas un eļļas filtra maiņa. Motorā iepildīta VALVOLINE 10W40 motoreļļa. Motors darbināts 20 stundas brīvgaitas režīmā, tad atkārtoti nomainīta motoreļļa un eļļas filtrs. Motora stenda kopskats: motors, hidrauliskā motora bremze un eksperimentālo mērījumu veikšanas process parādīts 1. attēlā.

Pēc atkārtotas motoreļļas un eļļas filtra nomaiņas, uzsākti eksperimentālie mērījumi (vispirms bez lubrikeramikas TKC pievienošanas). Motora darbības parametru eksperimentālie mērījumi veikti pie trīs dažādiem droseļvārsta stāvokļiem. Motoram darbojoties stenda apstākļos noteikts griezes moments, apgriezieni, degvielas patēriņš, izplūdes gāzu sastāvs. Degvielas patēriņš mērīts ar tilpuma metodi (laiku uzņemot ar hronometru), motora apgriezieni noteikti ar diviem tahometriem (stroboskopā un gāzu analizatorā). Motora griezes moments noteikts, motoru slogojot ar hidraulisko bremzi (skatīt 1. attēlu). Motora darbības rādītāju vērtības nolasītas no motora stenda mērinstrumentiem, stroboskopa (skatīt 1. un 2. attēlu) un motora gāzu analizatora (skatīt 1. attēlu).

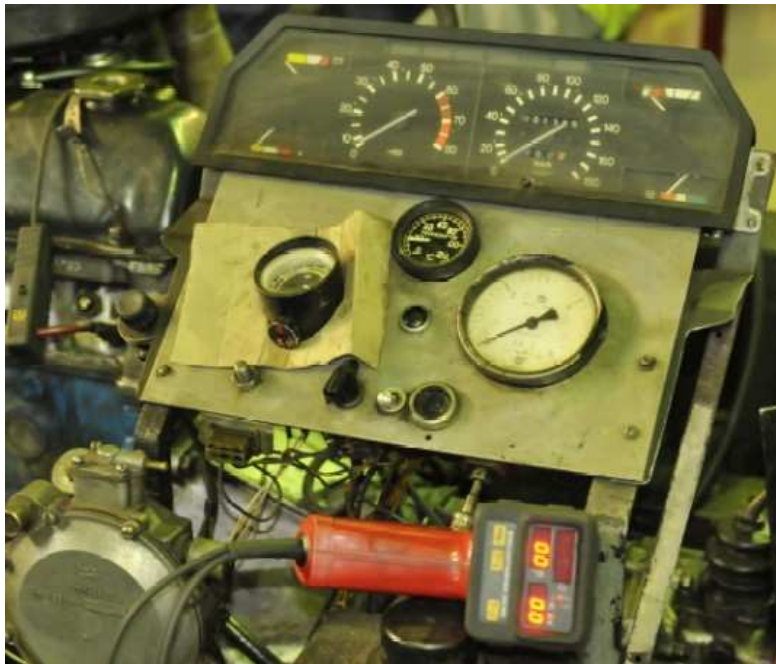
2. attēls. Motora stenda mērinstrumenti un stroboskops

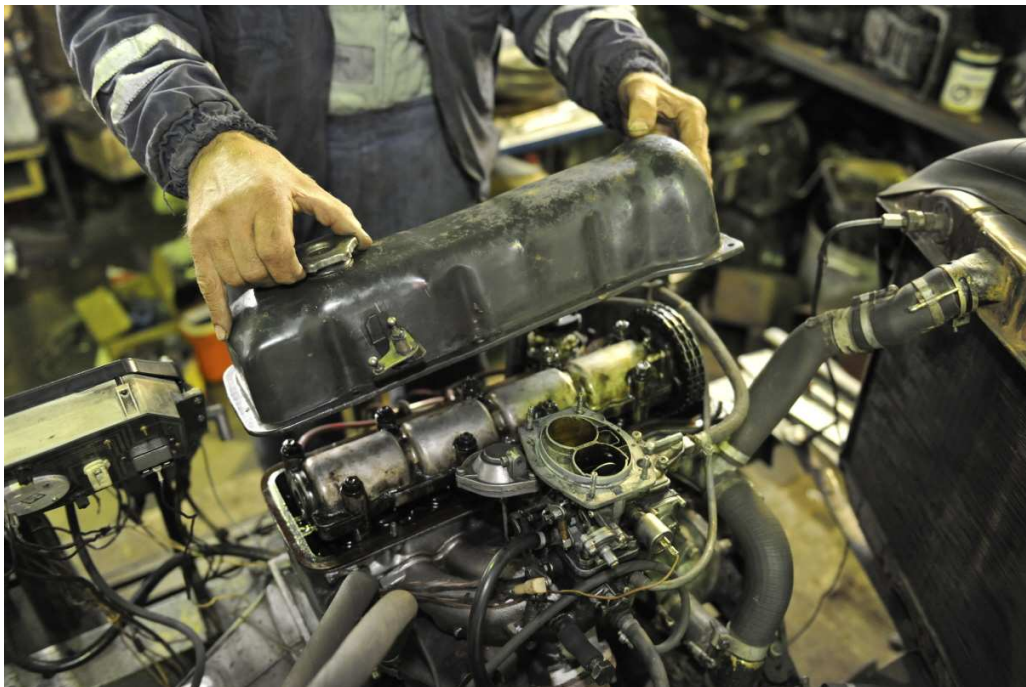
5. attēls. Motora izjaušanas process (vārstu vāka noņemšana)

Pēc eksperimentālo mērījumu procesa beigām motors tika izjaukts, lai pārlicinātos par lubrikeramikas TKC ietekmi uz motora darba virsām. Motora izjaukšanas process parādīts 5. un 6. attēlā.
